#### ASBESTOS IN REHABILITATION AND DEMOLITION OPERATIONS IDENTIFICATION INSUFFICIENCIES: MULTIPLE RESPONSIBILITIES AND FAILURES

# L'AMIANTE DANS LES OPÉRATIONS DE RÉHABILITATION ET DE DÉMOLITION

## Insuffisance des repérages : des responsabilités et des défaillances multiples

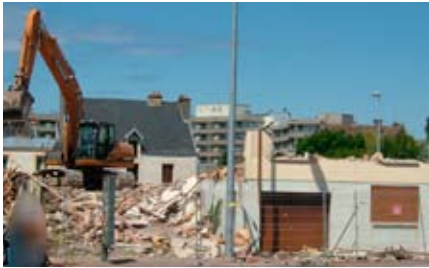
FIGURE 4

### Démolition mécanisée de pavillons individuels – travaux arrêtés

réalisation de la démolition, de la poussière émise et de la présence potentielle de fibres d'amiante dans ces poussières. Un contrôle est effectué sur site par les agents de l'inspection du travail. Plusieurs pavillons ont déjà été entièrement démolis. Les agents découvrent que les inquiétudes des riverains étaient légitimes, les opérations de démolition mécanisée s'effectuant « à sec » sans aucune mesure pratique pour rabattre les poussières (cf. Figure 4).

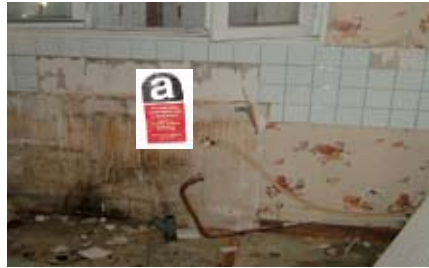
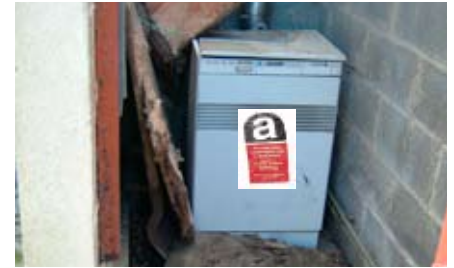
FIGURES 5 ET 6

La visite des locaux confirme que des opérations de curage sont en cours. Dans la cuisine du pavillon un intérimaire est occupé à arracher l'évier et les accessoires, faisant ainsi tomber des faïences murales (cf. Figure 5). La visite révèle également la présence de chaudières individuelles à gaz – présentes dans les deux pavillons (cf. Figure 6), etc.

### Curage dans la cuisine du pavillon - chaudière à gaz

été réalisés dans le pavillon, concernant essentiellement des revêtements en vinyle (dalles et linos) ainsi qu'un calorifugeage. Sur l'ensemble du site qui comprend 9 pavillons, l'opérateur a procédé à 20 prélèvements concernant uniquement des revêtements de sol, des calorifugeages ainsi qu'un matériau en fibrociment (ardoise).

Aucun équipement (chaudière, etc.) n'a été intégré dans la recherche. Les colles de faïences, plâtres, mastics, enduits de façades et autres matériaux susceptibles de contenir de l'amiante n'ont fait l'objet d'aucune recherche. Le chantier est arrêté et il est demandé au maître d'ouvrage de faire procéder à des repérages complémentaires dans les bâtiments encore en place. Ceux-ci révéleront que les chaudières contiennent des composants amiantés. Il en est de même pour les colles de faïence dégradées par l'intérimaire lors des opérations de curage (cf. Figures 5 et 6). Dans le pavillon mitoyen, certains mastics de fenêtre sont également amiantés. Compte tenu du résultat de ces repérages complémentaires et du nombre particulièrement faible de prélèvements réalisés sur l'ensemble du site, un doute subsistera toujours sur la présence d'amiante dans les pavillons déjà démolis.

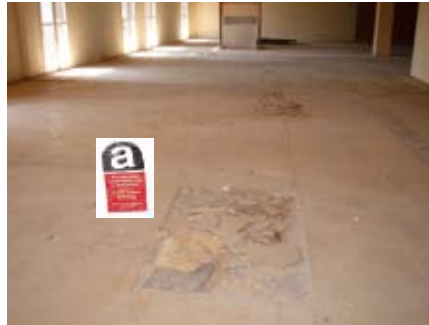
**FIGURE A1**

Après 8 mois de phase conception, les travaux de démolition démarrent sans que le maître d'œuvre, le coordonnateur SPS et l'entreprise intervenante ne soient en possession d'un rapport de repérage amiante. Afin de ne pas générer trop de nuisances pour les riverains, l'entreprise intervenante a l'idée de créer une trémie à l'intérieur du bâtiment pour évacuer les gravats au lieu d'avoir recours à la traditionnelle goulotte extérieure placée le long de la façade et qui génère bruit et poussières (cf. *figure A1*). Pour ce faire, à chaque étage, les ouvriers percent la dalle béton au marteau piqueur, à sec et sans protection individuelle.

L'enquête révélera que les dalles vinyles et les colles bitumineuses recouvrant la dalle béton, présentes à plusieurs étages, contiennent de l'amiante. Par la suite les ouvriers démolissent notamment à la masse, et sans précaution particulière les cloisons intérieures. Dans certaines zones, compte tenu de la présence de dalles vinyle et de colles amiantées, la démolition des cloisons a pour conséquence une dégradation des supports et une libération de fibres d'amiante (cf. *figure A2*). Les démolitions intérieures ont lieu sans interruption pendant 3 mois.

**Au fond de la pièce :  
trémie habillée de planches de bois**

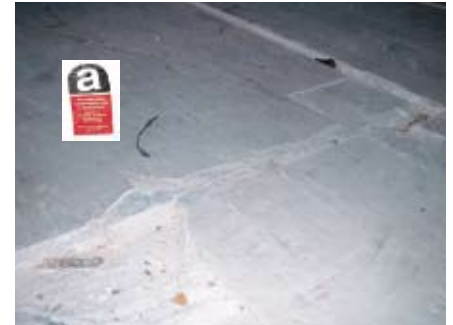
**FIGURE A2**

**Supports amiantés dégradés suite à la  
démolition des cloisons intérieures**

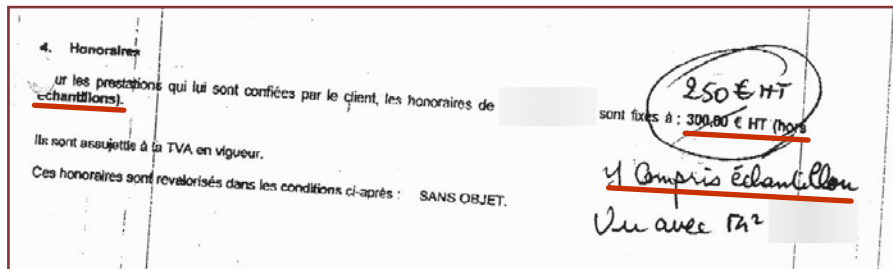
FIGURE A3

### Repérage amiante en cours de travaux - proposition financière renégociée par le maître d'ouvrage

Les travaux de démolition démarrent dès le lendemain de cette visite sans que ni l'entrepreneur, ni le coordonnateur SPS ne prennent contact avec le maître d'ouvrage. Le compte rendu du coordonnateur SPS, dont le maître d'ouvrage et le maître d'œuvre recevront copie, ne générera aucune réaction de leur part. Le coordonnateur SPS ne repassera sur le chantier qu'un mois plus tard, à l'occasion d'une réunion de maîtrise d'œuvre à laquelle, pour une fois, il était invité. Constatant la forte progression des travaux de démolition, le coordonnateur SPS indique au maître d'ouvrage qu'il serait utile de procéder à un repérage amiante (...) et lui fait une proposition financière. La prestation est proposée à 300 € HT (hors échan-

tillons, puisqu'un opérateur de repérage ne peut déterminer à l'avance le nombre de prélèvements à effectuer pour analyse). La proposition financière rappelle en outre le coût unitaire d'une analyse d'échantillon en laboratoire (55 à 80 € HT selon la méthode d'analyse). Le maître d'ouvrage accepte la mission, mais en apportant des modifications pour le moins substantielles à la proposition financière. Outre le fait qu'il réduit le coût de la prestation à 250 € HT, ce dernier n'accepte la proposition qu'à la condition que le prix renégocié intègre le coût des analyses, ce qui rend purement et simplement impossible la mission (cf. figure A3). Le coordonnateur (et opérateur de repérage) accepte de réaliser la mission aux conditions imposées par le maître d'ouvrage.

Compte tenu du prix négocié par le maître d'ouvrage, le coordonnateur ne procédera qu'à un seul prélèvement de matériau (dalles+colle) qui confirmera la présence d'amiante. Mais le mal est déjà fait, le résultat de cette analyse ne faisant que confirmer l'exposition des ouvriers. Preuve du peu d'intérêt porté à cette mission par les différents acteurs de cette opération, les travaux de démolition ne s'arrêteront jamais dans l'attente de la parution du rapport de repérage (un mois plus tard).

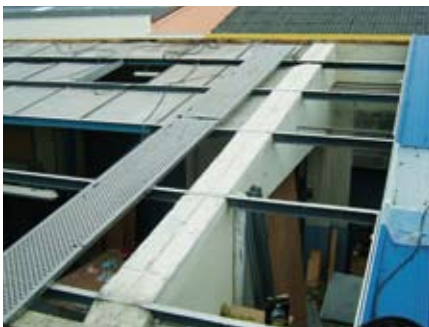
FIGURE A4

Risque de chute à l'intérieur et à l'extérieur de l'ouvrage

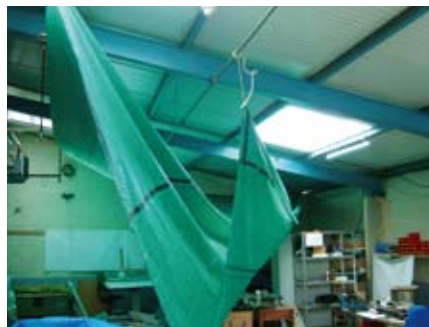
FIGURE A5

Interférences matérielles entre l'activité du local et les travaux de couverture

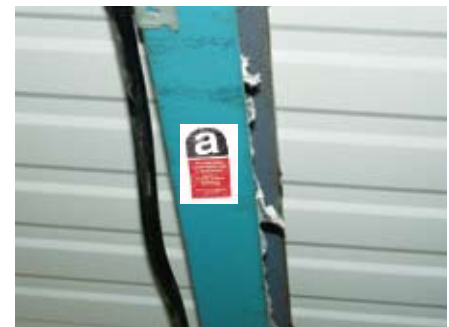
FIGURE A6

toiture en amiante-ciment et des isolants placés en sous face de toiture. Les conditions d'enlèvement de la toiture amiante-ciment, pour laquelle l'entreprise avait établi un plan de retrait d'amiante, n'étaient pas satisfaisantes notamment parce qu'aucune mesure de protection n'avait été prévue pour éviter la pollution de l'atelier et de ses équipements. Quant aux matériaux situés en sous face de toiture, ils ont été déposés sans précaution et sans protection particulière, et pour cause, les ouvriers étaient persuadés qu'ils déposaient du carton. Mais l'enquête révélera que ces matériaux n'étaient autres que des matériaux friables contenant de l'amiante, en l'espèce des panneaux particulièrement dégradés de panocell (carton amiante recouvert de deux feuilles d'aluminium). Le contrôle permettra de constater la présence de débris de plaques de panocell encore présents sur les pannes de charpente, témoin de l'adhérence de ces plaques aux éléments de charpente et d'un mode de dépose sans précaution (cf. figure A6).

L'analyse des nombreux prélèvements de surface réalisés à l'aide de lingettes a confirmé que le local et l'ensemble des équipements et matériels qu'il contenait étaient pollués à l'amiante. Le chantier a dû être suspendu le temps de la dépollution des locaux. La grande majorité des équipements et matériels de l'artisan n'étant pas décontaminable, ceux-ci ont dû être évacués vers une installation de stockage pour déchets dangereux (classe 1) et l'artisan a dû cesser son activité professionnelle. Ayant pu pénétrer à plusieurs reprises dans son atelier au cours des travaux pour y chercher outils, documents, etc., il a par ailleurs été régulièrement exposé à l'inhalation de fibres d'amiante.

Débris de plaques de panocell témoignant de l'adhérence de celles-ci aux pannes de charpente.

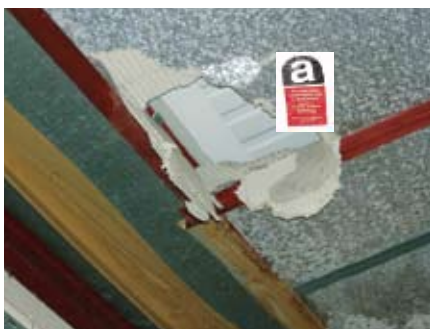
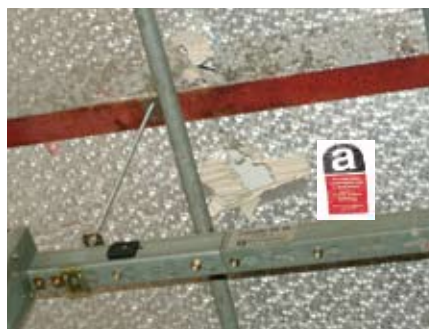
FIGURES A8 ET A9

Plaques de panocell dégradées, situées au plus près des éléments de couverture
